# 电站组件常见问题及修复

2019-10-25

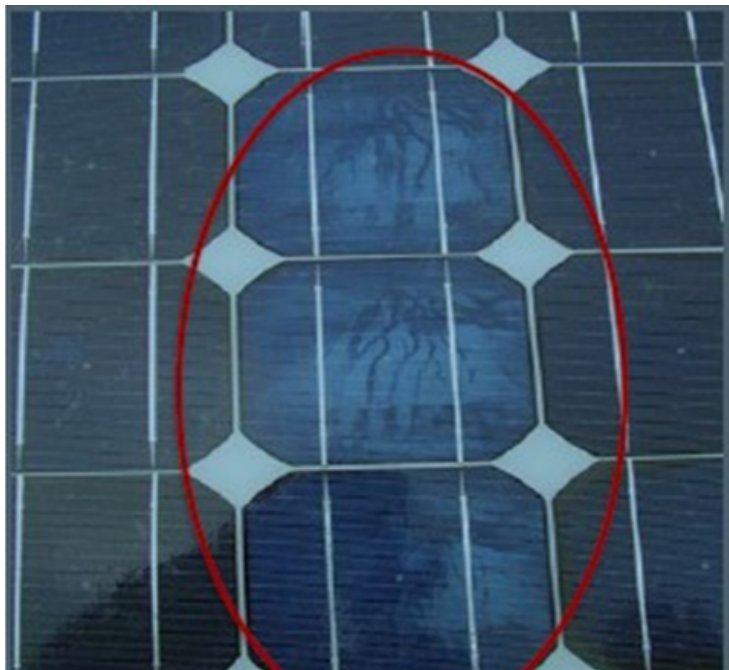
# ★组件表面出现网状隐裂

1. 电池片在焊接或搬运过程中受外力造成.
2. 电池片在低温下没有经过预热在短时间内突然受到高温后出现膨胀造成隐裂现象

1. 网状隐裂会影响组件功率衰减.
2. 网状隐裂长时间出现碎片，出现热斑等直接影响组件性能

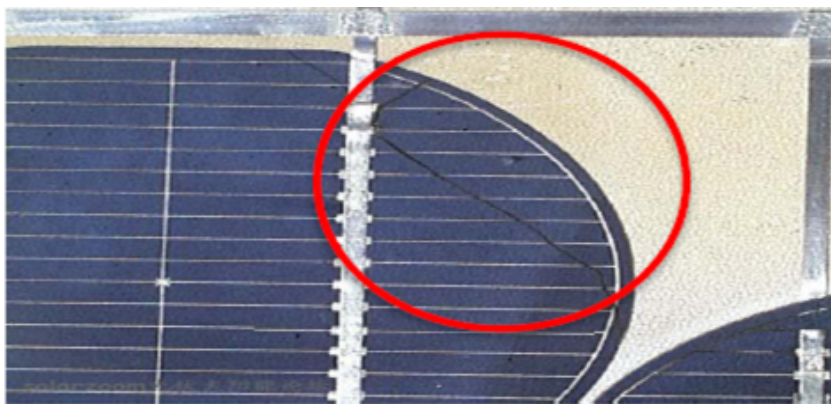
# ★电池片裂片

- 1.焊接过程中操作不当造成裂片
- 2.人员抬放时手法不正确造成组件裂片
- 3.层压机故障出现组件裂片

- 1.裂片部分失效影响组件功率衰减,
- 2.单片电池片功率衰减或完全失效影响组件功率衰减

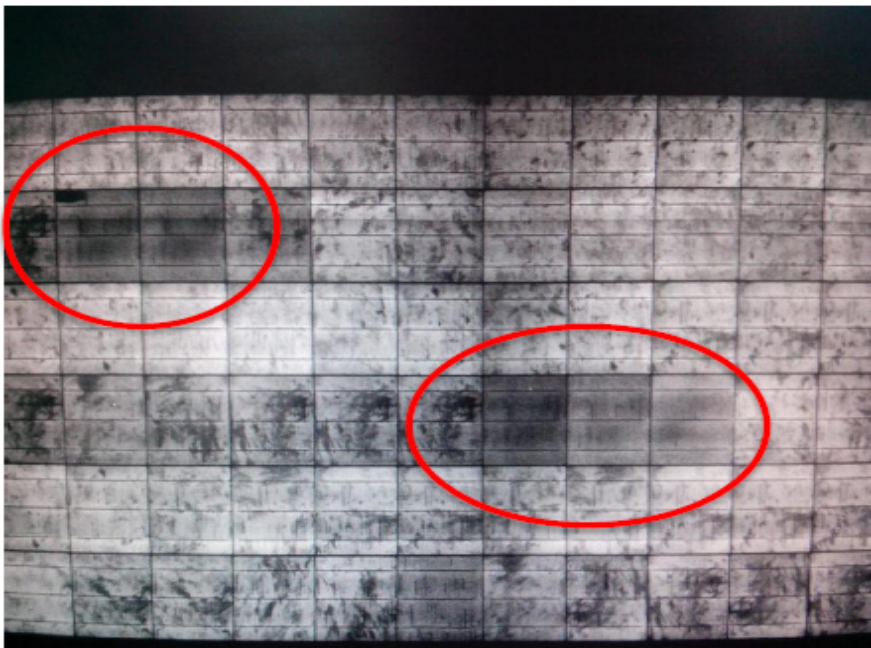
## ★电池片混档

1.低档次电池片混放到高档次组件内（原材混料/ 或制程中混料）

- 1.影响组件整体功率变低，组件功率在短时间内衰减幅度较大
- 2.低效片区域会产生热班会烧毁组件

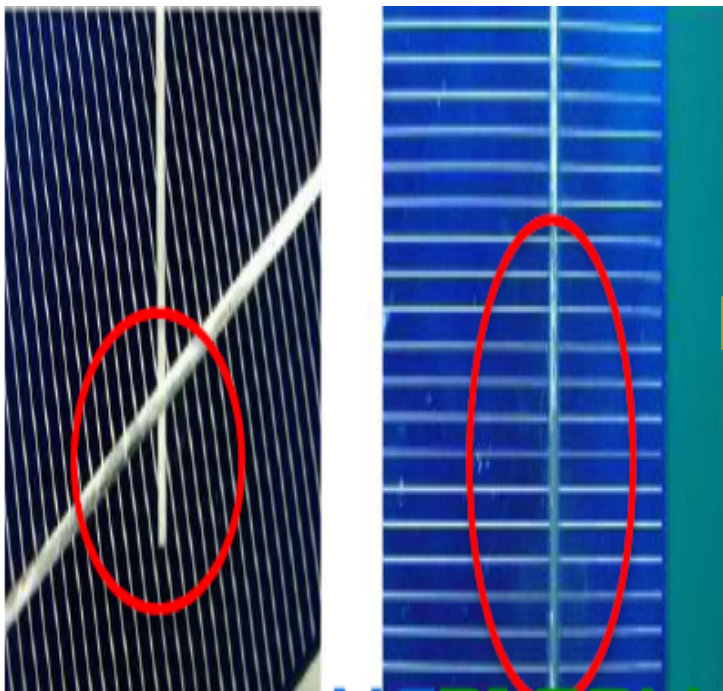
### ★虚焊、过焊

1. 焊接温度过多或助焊剂涂抹过少或速度过快会导致虚焊。
2. 焊接温度过高或焊接时间过长会导致过焊现象。

1. 虚焊在短时间出现焊带与电池片脱层，影响组件功率衰减或失效。
2. 过焊导致电池片内部电极被损坏，直接影响组件功率衰减降低组件寿命或造成报废。

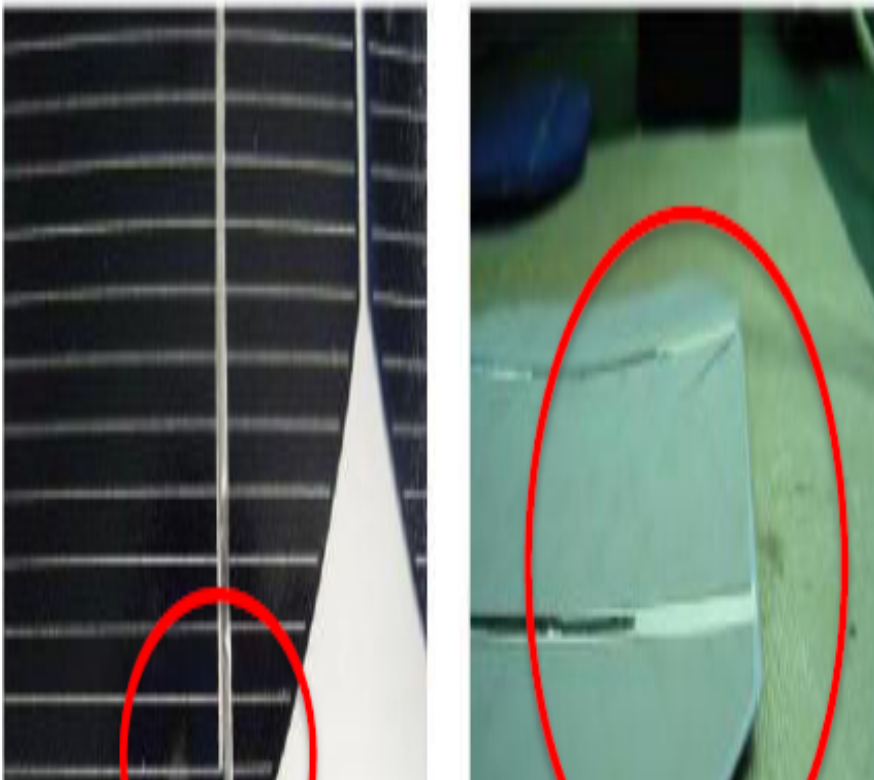
## ★焊带偏移或焊接后

1. 焊接机定位出现异常会造成焊带偏移现象
2. 电池片原材主栅线偏移会造成焊接后焊带与主栅线偏移
3. 温度过高焊带弯曲硬度过大导致焊接完后电池片弯曲

1. 偏移会导致焊带与电池面积接触减少，出现脱层或影响功率衰减
2. 过焊导致电池片内部电极被损坏，直接影响组件功率衰减降低组件寿命或造成报废
3. 焊接后弯曲造成电池片碎片

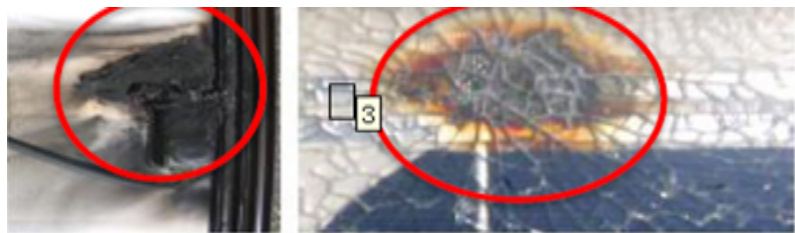
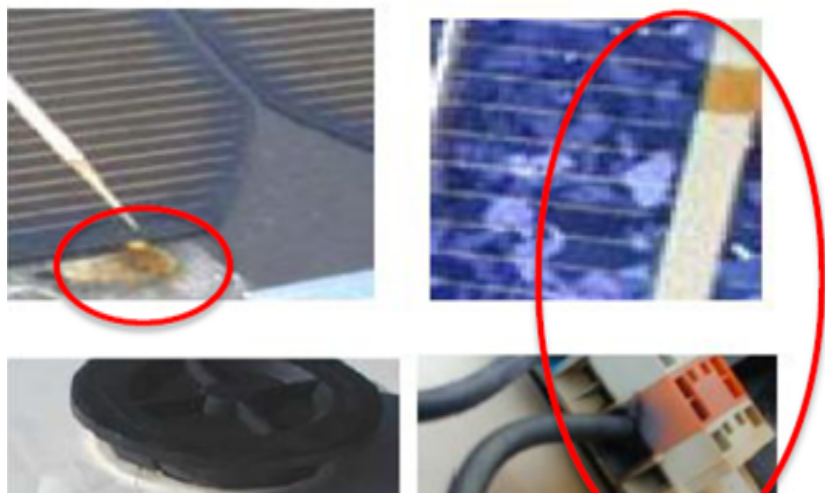
组件内部烧坏

1. 汇流条与焊带接触面积较小或虚焊出现电阻加大发热造成组件烧毁

1. 短时间内组件严重衰减，组件在外界发电系统上长时间工作会被烧坏最终导致报废

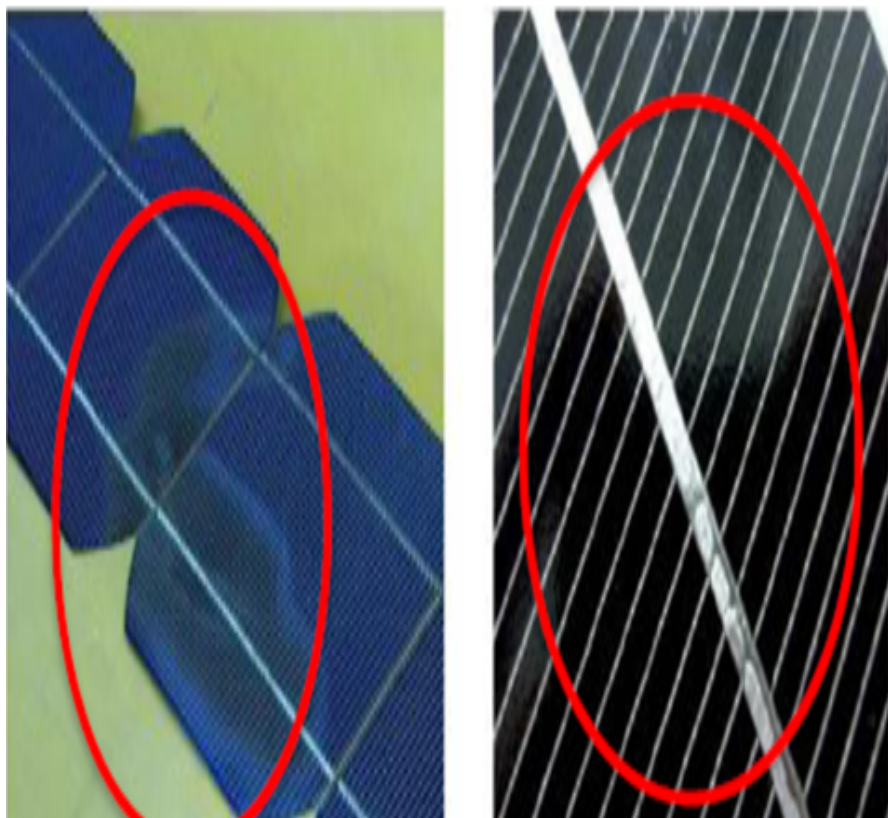
## ★主栅线边缘黄边

1. 焊接机调整助焊剂喷射量过大造成
2. 人员在返修时涂抹助焊剂过多导致

1. 影响组件主栅线位置EVA脱层,
2. 组件在发电系统上长时间后出现闪电纹黑斑，影响组件功率衰减使组件寿命减少或造成报废

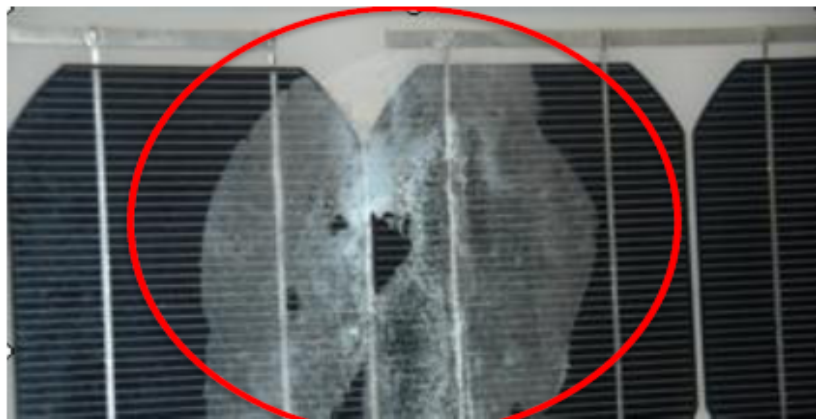
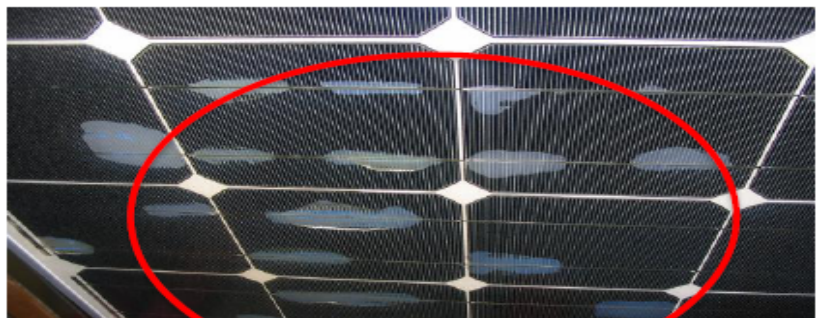
EVA脱层

- 1.交联度不合格造成。
- 2.EVA、玻璃、背板等原材料表面有异物造成。
- 3.EVA原材料成分（例如乙烯和醋酸乙烯）不均导致不能在正常温度下溶解造成脱层
4. 助焊剂用量过多，在外界长时间遇到高温出现延主栅线脱层

- 1.脱层面积较小时影响组件大功率失效。当脱层面积较大时直接导致组件失效报废

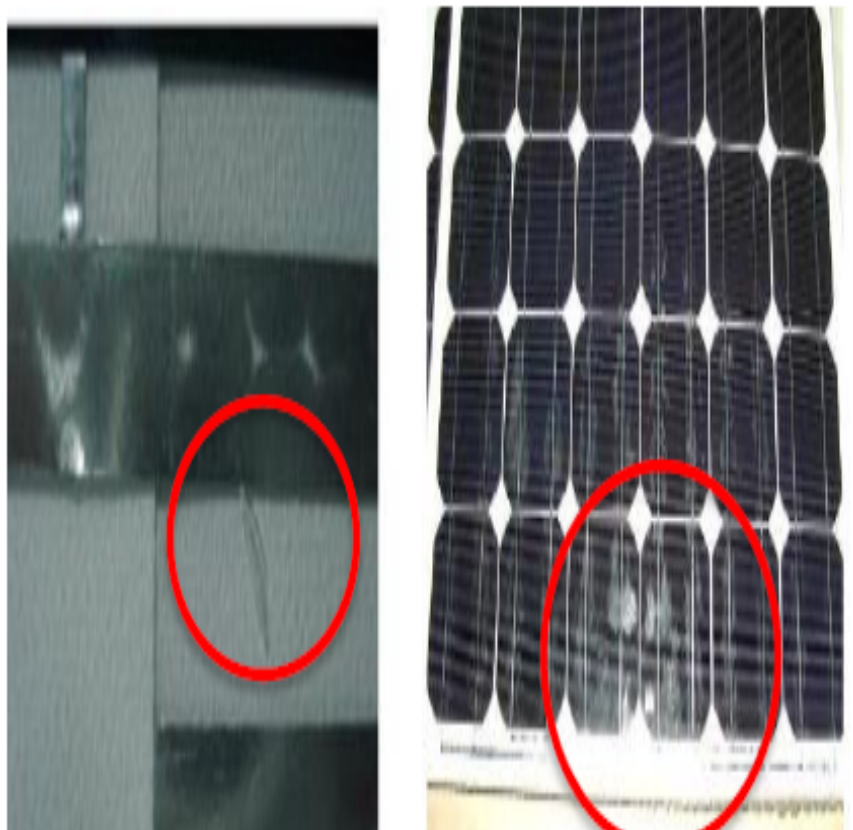
## ★EVA气泡

- 1.层压机抽真空温度时间过短，温度设定过低或过高会出现气泡
- 2.内部不干净有异物会出现气泡.
- 3.上手绝缘小条尺寸过大或过小会导致气泡

- 1.组件气泡会影响脱层，严重会导致报废。

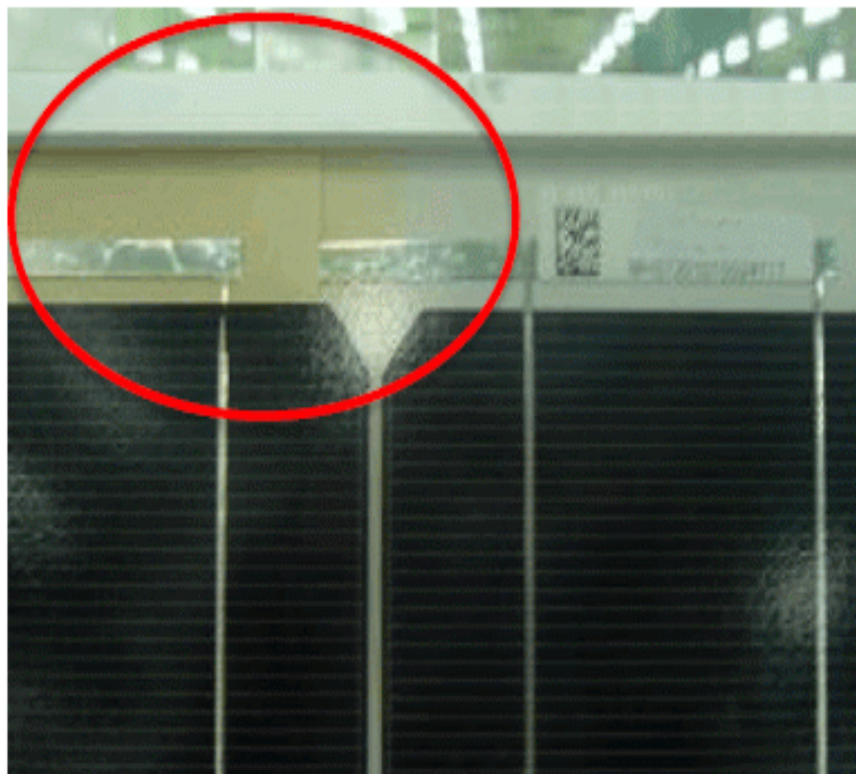
## ★EVA绝缘小条黄变

- 1.EVA绝缘小条长时间暴露在空气中，变异造成。
- 2.EVA受助焊剂、酒精等污染造成变异。
- 3.与不同厂商EVA搭配使用发生化学反应

- 1.外观不良客户不接受。
- 2.可能会造成脱层现象，导致组件缩短寿命。

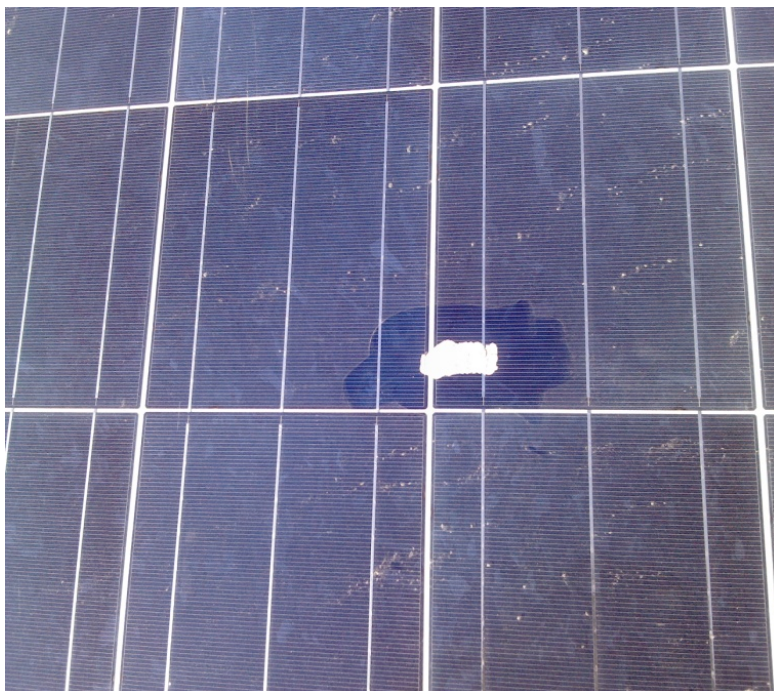
### ★镀膜玻璃膜脱落以及玻璃面有灰尘异物等

- 1.出厂时组件未清洗干净。
- 2.组件安装后，清洗频率太低。
- 3.生产中5S未做到位，安装后检查不到位。

- 1.影响组件玻璃透过率，减低组件功率，影响整个方阵发电量。
- 2.玻璃面存在异物会导致此处产生热斑影响组件功率。

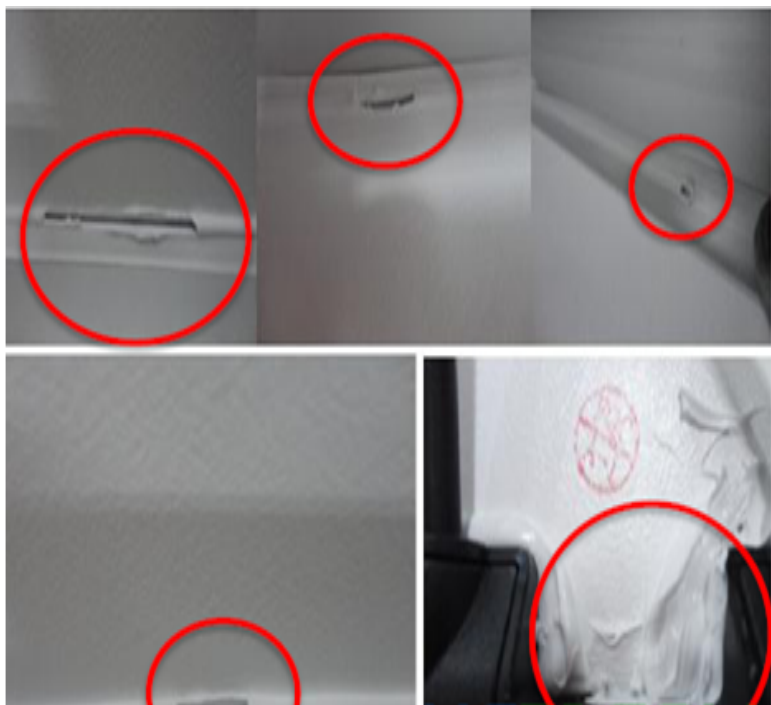
## ★硅胶气泡和缝隙

- 1.硅胶气泡和缝隙主要是硅胶原材内有气泡或气枪气压不稳造成。
- 2.缝隙主要原因是员工手法打胶不标准造成。

- 1.有缝隙的地方会有雨水进入，雨水进入后组件工作时发热会造成分层现象。

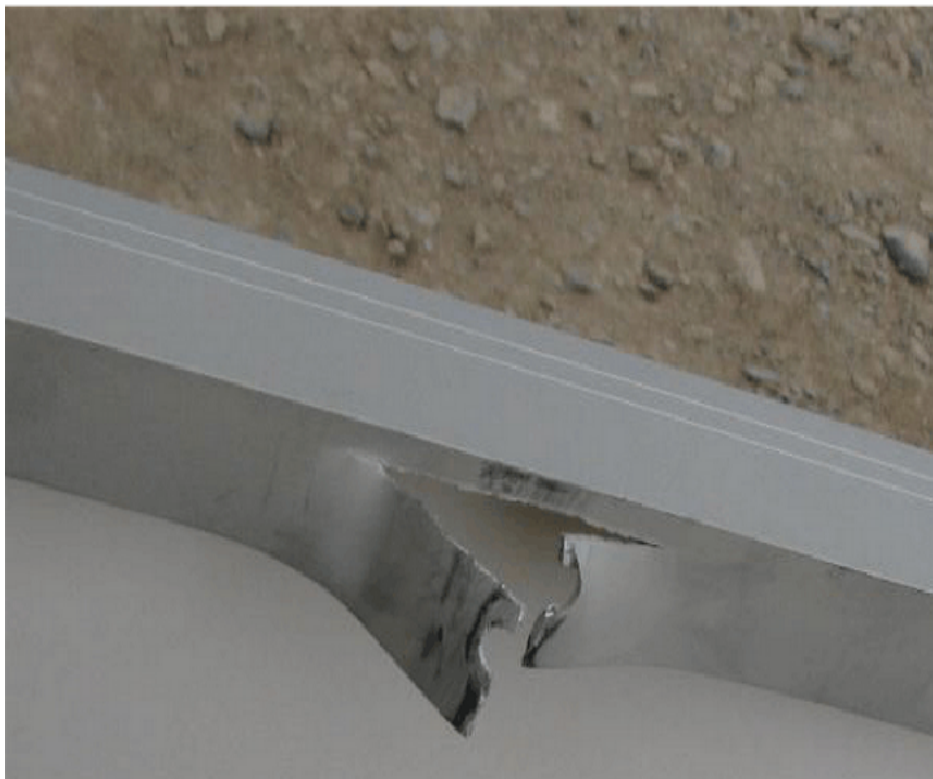
## ★型材强度不够

1. 来料检验不仔细，造成型材强度不合格。
2. 生产厂家送材料存在残次产品。

1. 铝合金边框材料强度下降，直接造成光伏板阵在强风发生时的边框脱落或撕裂。
2. 氧化层破坏减少使用寿命

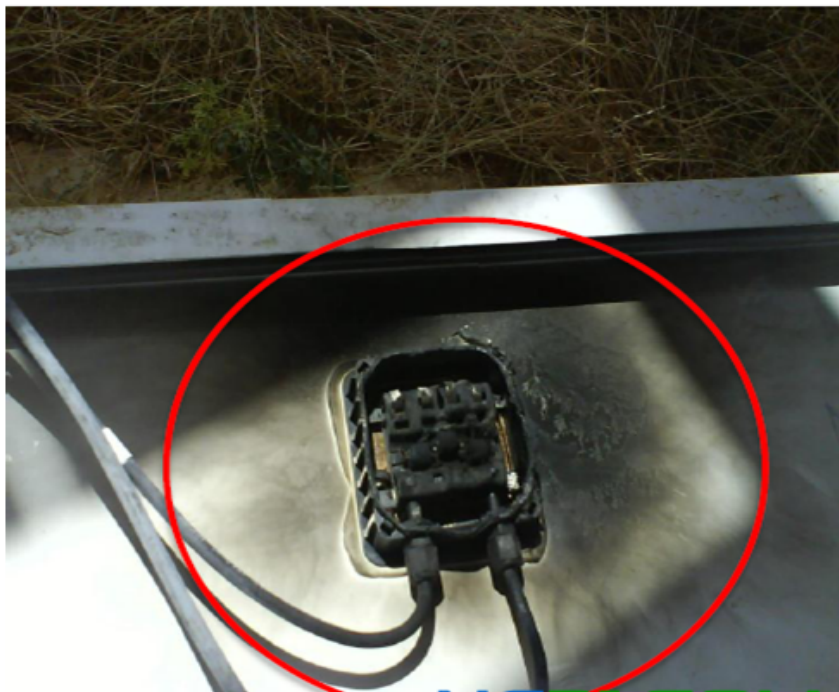
# ★接线盒起火

- 1.引线在卡槽内没有被卡紧出现打火起火。
- 2.引线和接线盒焊点焊接面积过小出现电阻过大造成着火。
- 3.引线过长接触接线盒塑胶件长时间受热会造成起火。

- 1.起火直接造成组件报废，严重可能一起火灾。

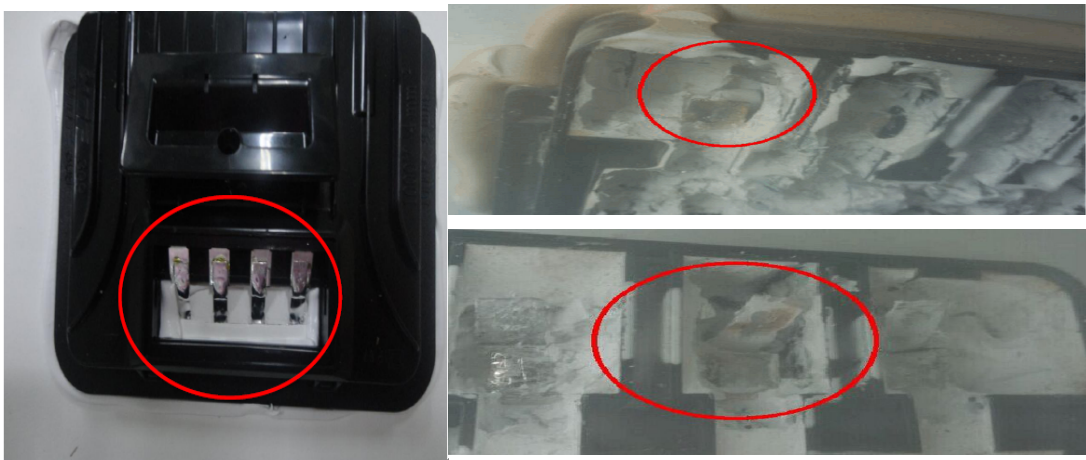
## ★接线盒漏胶、虚接

- 1.生产不认真,造成漏打胶,
- 2.人员作业手法不规范或不认真,造成漏焊.
- 3.烙铁温度过低、过高或焊接时间过短造成虚焊.

- 1.未打胶会进入雨水或湿气造成连电组件起火现象.
- 2.组件功率过低.
- 3.连接不良出现电阻加大，打火造成组件烧毁.

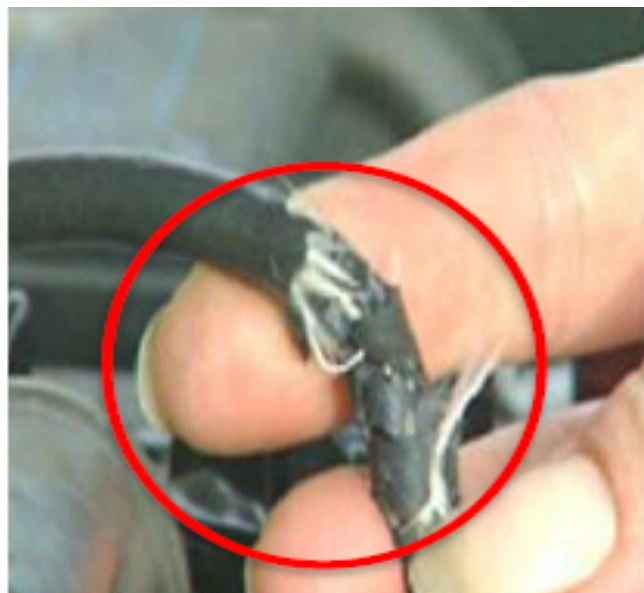
## ★接线盒导线断裂、MC4头脱落

- 1.导线未按照规定位置放，导致被压坏。
- 2.MC4头机械连接不牢固。

- 1.导线损坏导致组件功率失效或出现漏电连电危险事故。
- 2.MC4头虚接导致线缆着火。

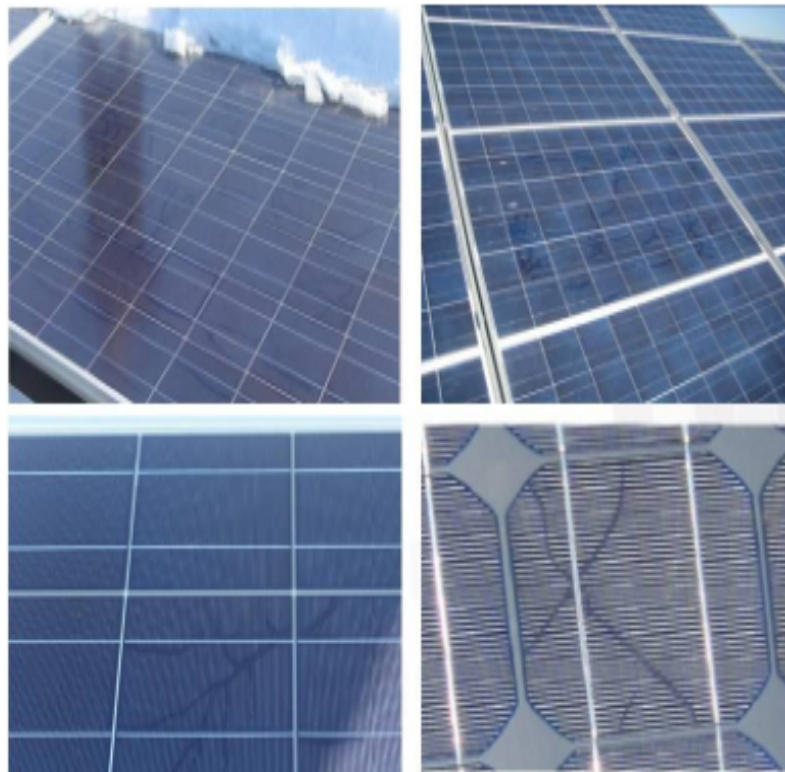
## ★闪电纹

1. 电池片隐裂。
2. 负电极银浆、EVA、水汽、空气和阳光等共同作用的结果。
3. EVA与银浆不匹配和背板透水性过高。

1. 闪电纹处发热量增加，热胀冷缩导致电池片隐裂，易造成组件热斑。
2. 加快组件衰减，影响组件电性能。

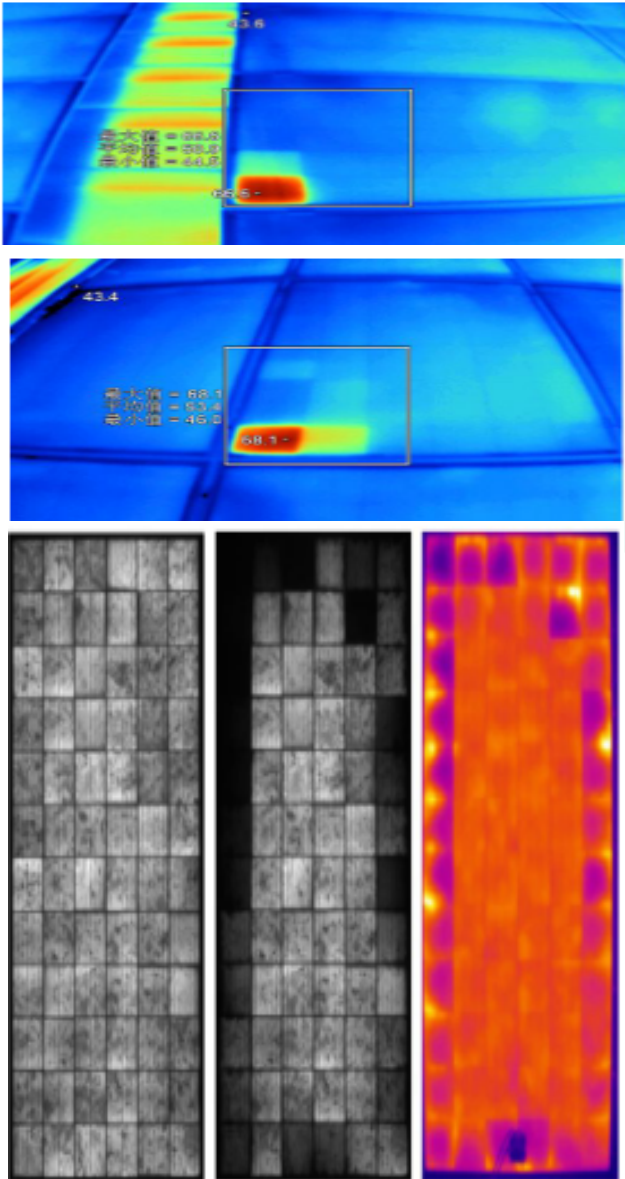
# ★热斑与PID

1. 异物遮挡。
2. 电池片隐裂。
3. 电池片自身缺陷。
4. 在高温、潮湿下，光伏逆变器阵列接地方式引起的光伏组件严重的腐蚀和衰退。

1. 影响组件电性能。
2. 组件局部温度增加，增加电站安全隐患。
3. 造成组件严重衰减，严重达到组件报废，影响整个方阵发电量。
4. 电站系统高压导致组件电池 Na 离子浸入，造成组件不同程度衰减，除了大家所熟悉的发电能力降低外，还有潜在的安全隐患，如热斑，绝缘性能等。
