## 舍弗勒风电主轴承延寿解决方案 - 卓越润滑解决方案

孙佳林，舍弗勒全球风电生命周期解决方案总监

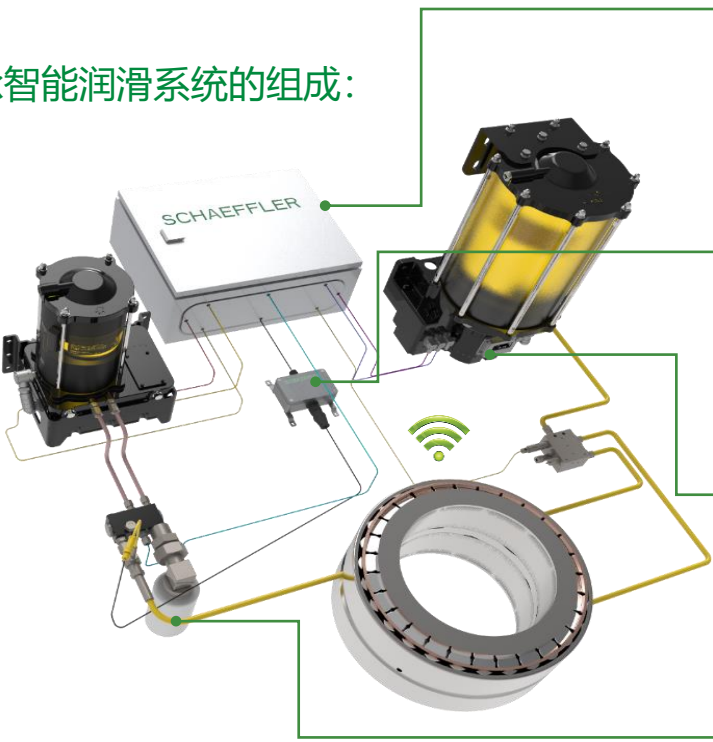
轴承智能润滑系统的组成：

中央控制系统

控制集中润滑系统及废脂抽取系统

中央控制器  
电源模块  
故障报警模块  
低温启动模块等

舍弗勒 Grease Check

在线检测、评估轴承内油脂状态

油脂传感器  
电子评估系统

集中润滑系统

将全新的油脂分配到各个润滑点

高压柱塞泵  
递进式分配器  
管路等

废脂收集系统

动力泵  
吸排脂器  
油压传感器  
管路  
废脂收集设备等

采集轴承内油脂、  
提供给油脂传感器，  
排出废旧油脂

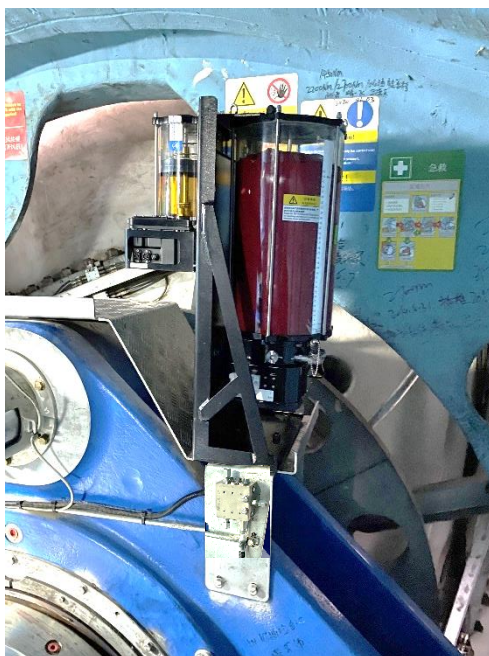
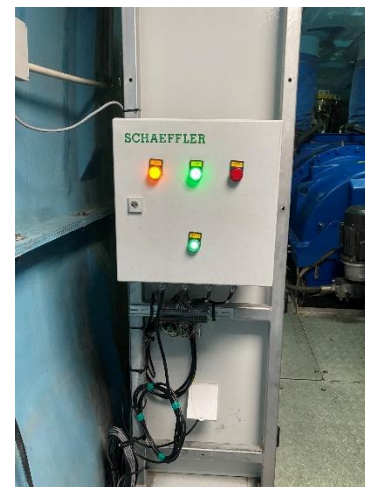
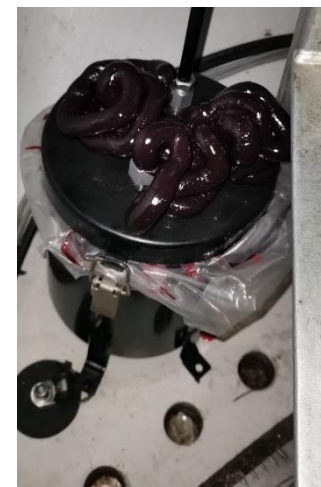
润滑系统由废油脂收集动力泵、中央控制器、润滑泵、分配器、智能油脂传感器、废油收集器组成。中央控制器根据油脂传感器检测结果控制润滑泵加脂量，并将废旧油脂排出。

根据客户风机结构，确定润滑系统安装方案。润滑泵、动力泵、分配器和油脂传感器、中央控制器、废油收集器安装如图所示。

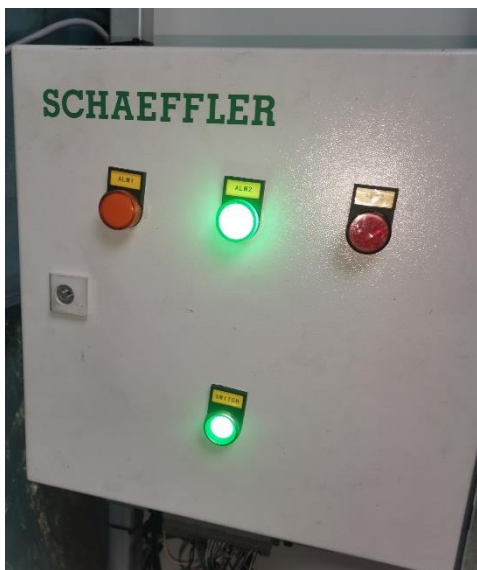
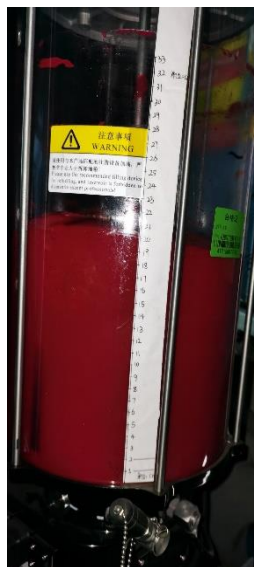
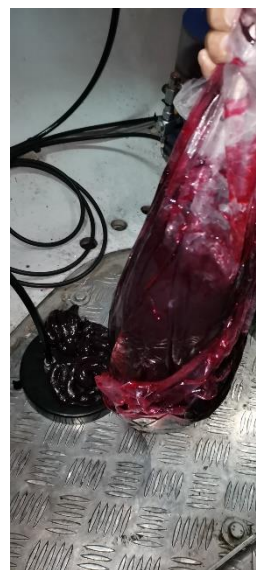
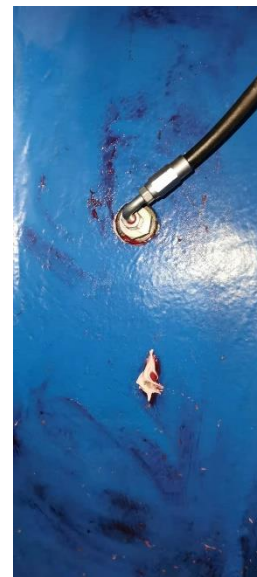
润滑系统运行功能评价

中央控制系统状态正常，根据控制系统日志润滑系统抽脂次数、注脂传感器感应次数、采样次数，与润滑脂油脂消耗量相符，轴承座进、排脂口都无泄漏，废油收集桶集满润滑脂，系统运行良好。
